Técnica de clareamiento interno mediata de walking bleaching con peróxido de carbamida

Internal walking bleaching technique with carbamide peroxide

MARÍA JOSÉ ESTELRICH

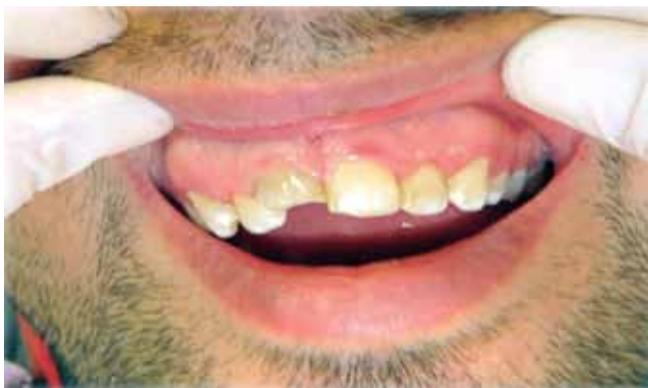
Figura 1: Foto preoperatoria, paciente con traumatismo y fractura horizontal del incisivo central superior.

Paciente de sexo masculino de 28 años de edad, que concurrió a la consulta con derivación para realizar una reintervención endodóntica y posterior clareamiento interno del elemento incisivo superior derecho (11). Como antecedente el paciente relató haber tenido un traumatismo dentario a los catorce años de edad al golpearse contra un objeto contundente, el mismo se presentó con fractura coronaria horizontal a nivel del tercio medio coronario y compromiso pulpar. Se realizó la endodoncia a las 24 horas de producido el traumatismo y se colocó un provisional que nunca fue remplazado. En el diagnóstico clínico y radiográfico. (Fig.1y2) se observó, fractura y cambio de coloración marcada, a causa de un tratamiento de endodoncia antiguo, defectuoso, sin sellado coronal y apical.

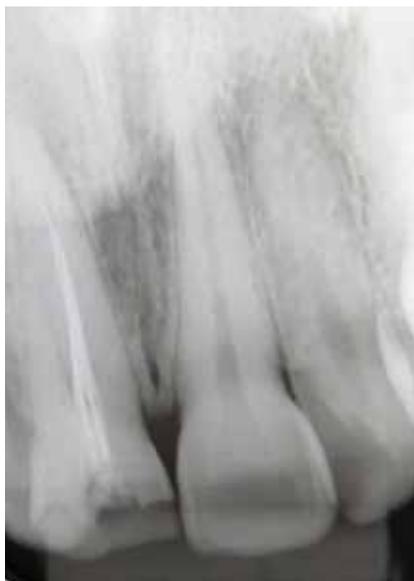
Figura 2: Radiografía preoperatoria
Tratamiento de endodoncia defectuoso.

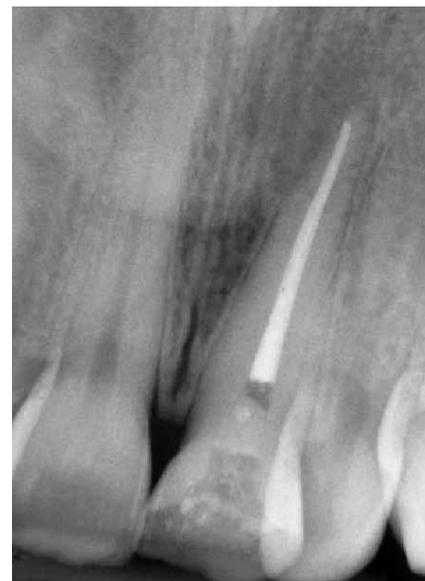
Figura 3: Radiografía posoperatoria.
Reintervención endodóntica. Doble sellado (zona cervical).

Bleaching con peróxido de carbamida al 37% y restauración posendodóntica de la pieza dental. Como estrategia de reintervención endodóntica se planteó trabajar mejorando el acceso coronario y radicular, remoción del material de obturación existente, lograr permeabilidad del canal, preparación del mismo, manejo permanente antimicrobiano, obturación del sistema de conductos y controles posteriores (Fig.3).

lavó con abundante agua en spray, se secó con un chorro de aire y se colocó un primer sellado de óxido de zinc eugenol reforzado y un segundo sellado de ionómero vítreo de tipo convencional de la marca VOCO, teniendo en cuenta los niveles de la inserción epitelial externos (Fig.3).

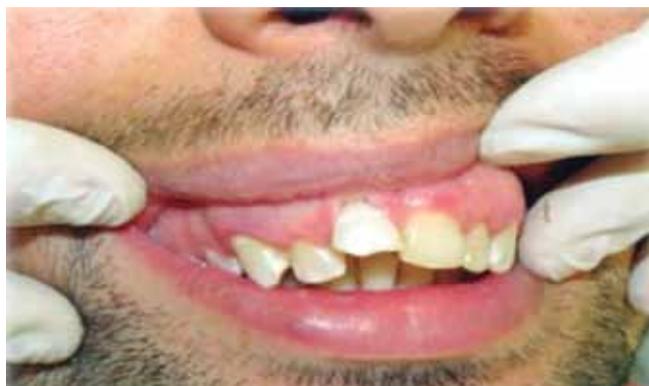
Figura 4: Fotografía posoperatoria inmediata

de aire. Se colocó intracameral el peróxido de carbamida al 37% en gel, Whiteness Super Endo. (Fig.4) cuya composición básica es Peróxido de Carbamida al 37%, carbopol neutralizado, carga inerte, Glicol y agua desionizada, finalizando, se selló la cavidad con ionómero vítreo convencional de restauración, de la marca VOCO y se recitó al paciente a los siete días a control y recambio del agente clareador. A los quince días de realizada la

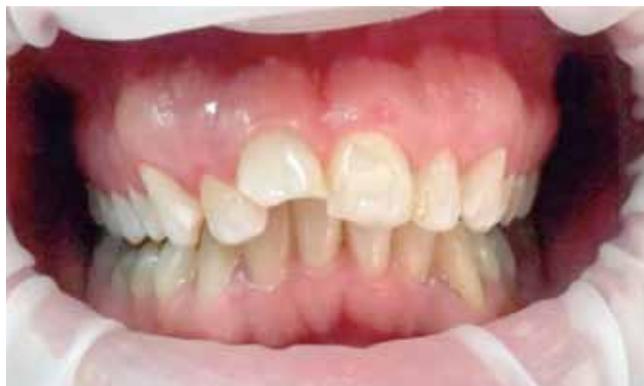
Figura 5: Fotografía posoperatorial. Blanqueamiento dental interno.

primer sesión de clareamiento, se observó un leve oscurecimiento de la pieza dental en relación a la última sesión, se eliminó el provisional colocado, se irrigó profusamente con hipoclorito de sodio al 5,5%, se lavó con abundante agua y se seco con chorro de aire, posteriormente se colocó nuevamente peróxido de carbamida al 37% en gel, que fue conservado a temperaturas de entre 5 y 20 °C y en aislamiento de luz natural. Se colocó nuevamente un provisional de ionómero vítreo y se recitó al paciente a los siete días de la segunda sesión de clareamiento. El paciente concurre nuevamente a los 30 días de la segunda sesión, en donde se tomó la decisión de detenernos con el procedimiento por estar ambas partes conformes con el color logrado después de

esta segunda sesión (Fig.5); por lo que se eliminó todo el agente clareador y se neutralizó el medio con hidróxido de calcio, recitando al paciente a los 15 días, para realizar la restauración posendodóntica indicada.
